Rapport d'Inspection Report
Préparé exclusivement pour: Prepared exclusively for:
Client XXX

BUILDING ADDRESS / DU BÂTIMENT INSPECTÉ
1234 rue de l'ABC
Ville

Triplex avec sous-sol

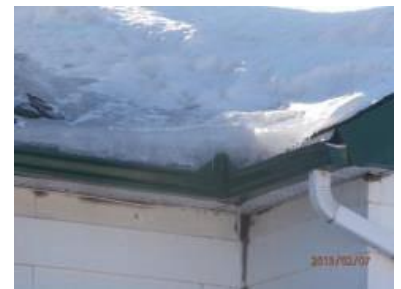
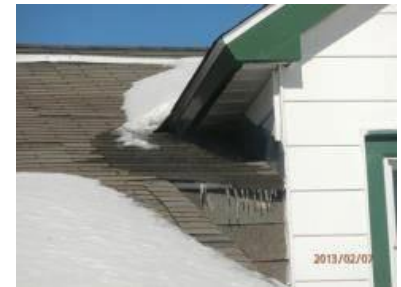
Voir les commentaires et les recommandations dans la section ISOLATION ET VENTILATION. Certaines configurations géométrique de toiture sont plus enclines que d'autres à former des accumulations de glace. L'accumulation de glace se produit lorsque la neige et la glace se compacte sur certaines zones de la toiture

(souvent l'avant toit). Dans ce cas la fonte des neiges sur la portion supérieure ne peut s'écouler correctement et l'eau se retrouve piégée derrière une barrière de glace. Lorsque la barrière est suffisamment grande pour retenir une importante quantité d'eau, cette dernière risque de s'infiltrer sous les bardeaux et de s'écouler dans l'avant-toit ou pire, dans les murs extérieurs ou l'intérieur du bâtiment. Des câbles chauffants peuvent être utilisés (en dernier recours) sur le toit mais ils doivent être en fonction avant la formation de barrières de glace. Les câbles chauffants ne sont pas vérifiés lors de l'inspection.

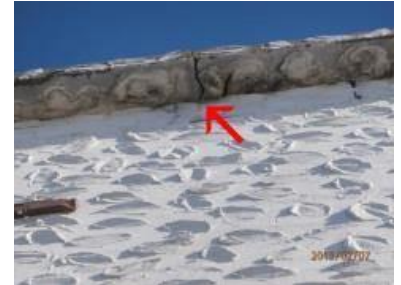
Couronne fendue. Ceci peut permettre à l'eau et l'humidité de pénétrer dans la cheminée et causer des dommages qui ne sont pas visibles lors d'une inspection visuelle. Réparer ou remplacer la couronne de la cheminée fendue.

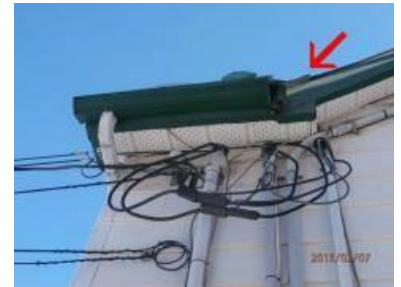
Il y a présence de solin ajoutés de façon artisanale à plusieurs endroits aux extrémités du toit. Nous recommandons de consulter un couvreur afin d'évaluer et de corriger où c'est nécessaire.

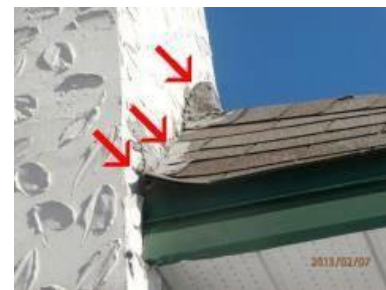
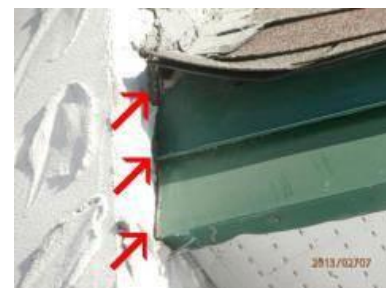
Le jointoiment entre les bardeaux et le boitier de la cheminée est ouvert. Nous recommandons de les sceller afin d'empêcher les infiltrations d'eau.

Le jointoiment entre le fascia et le boitier de la chemine est ouvert et permet à l'eau de s'infiltrer . Nous recommandons de corriger afin d'empêcher les infiltration d'eau qui peuvent endommager la structure.

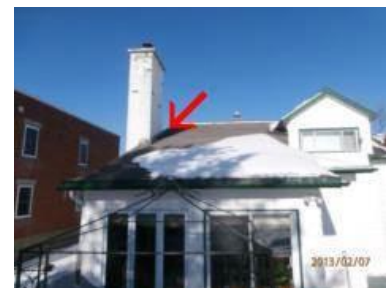
Visibilité du contre-solin partiel. Nous recommandons de vérifier le contre-solin afin de vous assurer qu'il soit bien scellé.

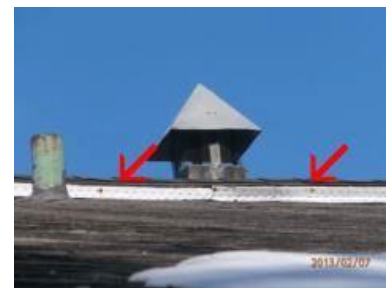
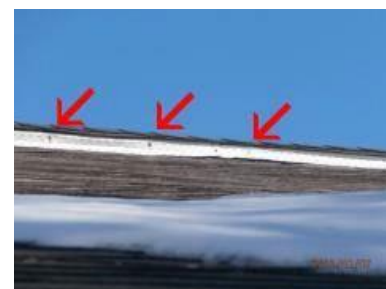
Les grillage de la ventilation de toit sont mal fixés à plusieurs endroits. Nous recommandons de corriger. Les clous de support sont rouillés. Incapable de déterminer la cause. Nous recommandons de consulter un couvreur licencié afin de déterminer la cause et d'apporter les correctifs nécessaires.

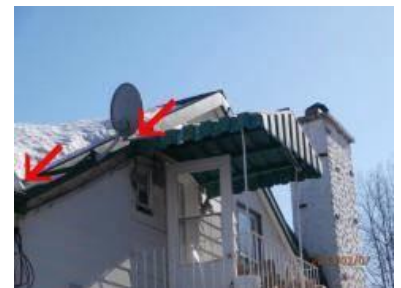
Ouverture trop grande observée aux soffites. Nous recommandons de corriger ceci afin d'éviter que des rongeurs/animaux s'introduisent à l'intérieur de la maison. Section du soffite mal fixée. Réparer la section de soffite mal fixé

Plusieurs sections du fascia sont détachées / mal fixées. Nous recommandons de corriger afin de protéger la structure contre les infiltrations d'eau.

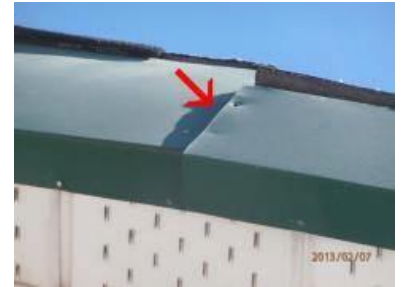
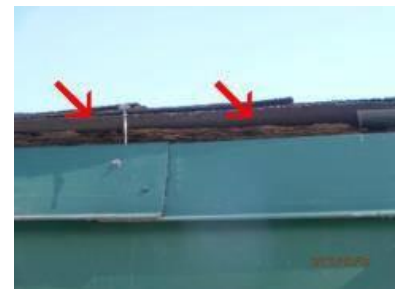
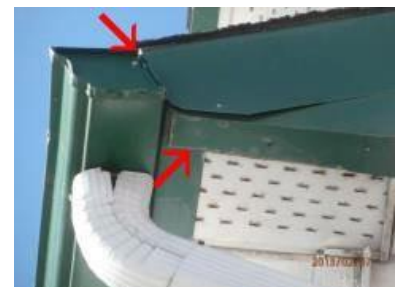
De plus, les jointoiments entre les toits de balcons, les transitions de pente et le fascia sont ouverts à plusieurs endroit.
Le pontage du toit est visible et exposé à l'eau.
Nous recommandons de corriger afin de protéger la structure contre l'infiltration d'eau.
Nous recommandons une vérification de tous les fascias par un entrepreneur licencié afin de corriger les anomalies.

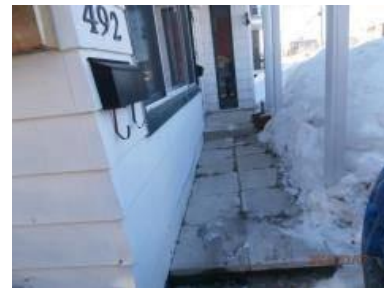
Les trottoirs sont de dalle de béton, Le trottoir penche vers la maison(pente négative). Nous recommandons de corriger afin d'empêcher l'eau de couler vers la maison.

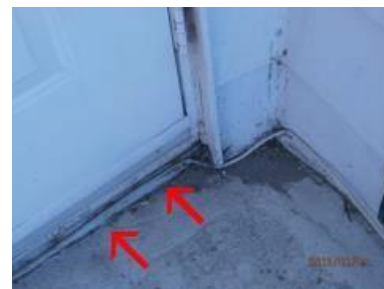
Le seuil de porte du logement principal est endommagé. Réparer ou remplacer le seuil de porte endommagé La porte est rouillée. Réparer ou remplacer.

Dégagement entre les seuils de porte et les planchers des balcon et perron est insuffisant. Cette situation peut encourager les infiltration d'eau. Bien sceller les seuils de la porte afin de minimiser le contact avec l'eau ou la neige.

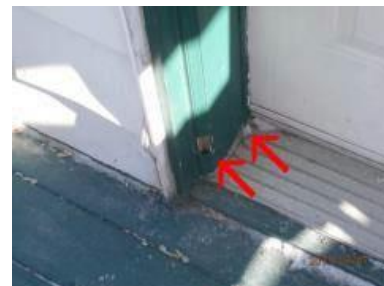
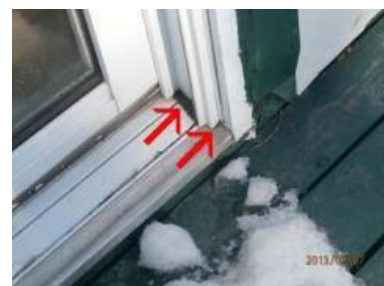
Le cadre est endommagé. Réparer le cadre.

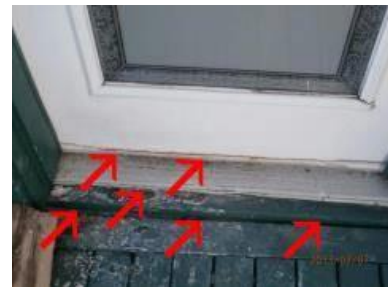
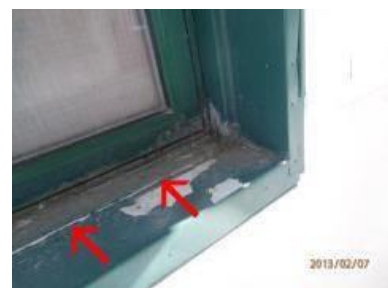
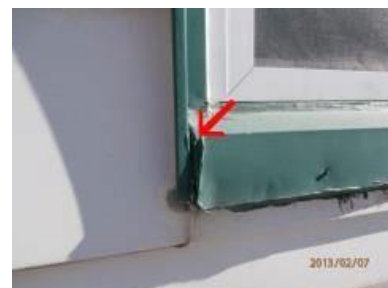
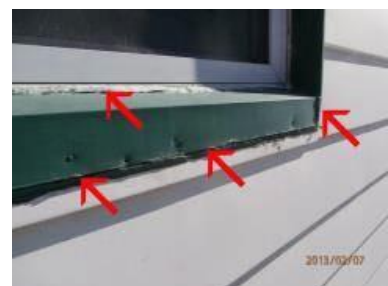
Le calfeutrage de plusieurs fenêtres est fissuré. Refaire le calfeutrage des fenêtres là où c'est nécessaire.

Ceci peut entraîner des infiltrations d'eau.

Appliquer un calfeutrage autour des fenêtres là où manquant, Le calfeutrage des fenêtres est âgé à quelques endroits. Refaire le calfeutrage des fenêtres.

Nous recommandons de vérifier les jointoiments de toutes les fenêtres et de corriger où nécessaires afin d'empêcher les dégâts dû à l'eau.

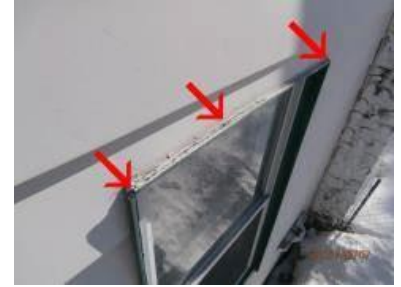
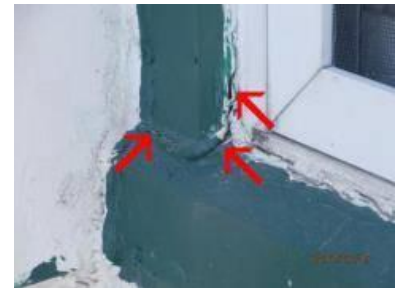
Certaines garnitures sont endommagées ou ouvertes et permettent à l'eau d'entrer. Réparer, sceller ou remplacer les garnitures endommagées afin d'empêcher les dégâts d'eau.

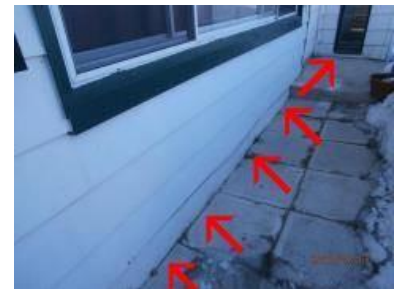
Il est important d'assurer l'étanchéité de l'enveloppe du bâtiment. L'eau est destructive et peut s'infiltrer dans n'importe quelle ouverture aussi minime soit-elle. Nous recommandons de sceller toutes ouvertures et projections tels que : portes, fenêtres, cheminée, fixtures électriques et autres, afin d'éviter des dommages causés par l'infiltration d'eau. Certaines sections de la finition extérieure sont mal fixées. Réparer le revêtement mal fixé.

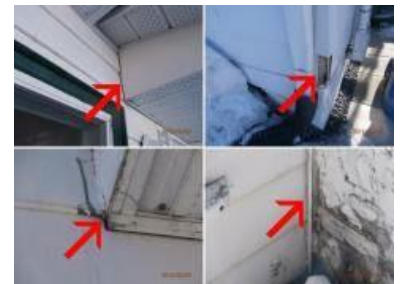
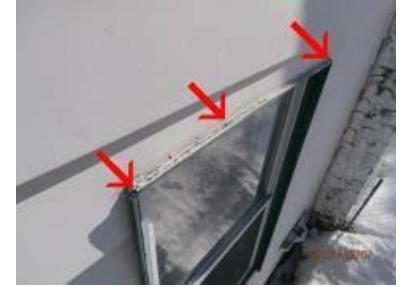
Le dégagement du sol au revêtement mural est insuffisant. Un dégagement de 8" est nécessaire entre le sol et le recouvrement mural. L'absence de ce dégagement peut entraîner des dommages à la structure de bois. Dégager le sol du revêtement mural. Il y a possibilité de dommages cachés. Recommande de vérifier l'intérieur du mur pour dommage et faire toutes réparations nécessaires.

Jointoiements non étanche à plusieurs endroits. Nous recommandons de vérifier les jointoiements et de sceller les joints afin d'éviter l'infiltration d'eau.

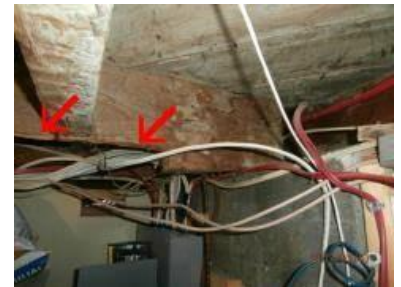
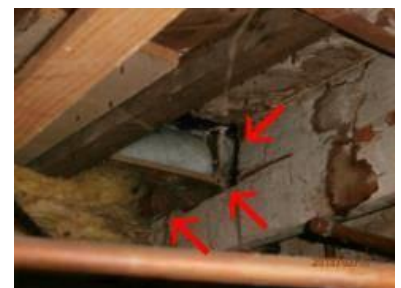
Vue partielle. Solives coupées. Entaille importante observée sur les solives. Ceci affaiblit leurs capacités de charge. Remplacer les solives coupées ou faire les modifications nécessaires pour les solidifier. Consulter un menuisier afin d'évaluer et corriger.

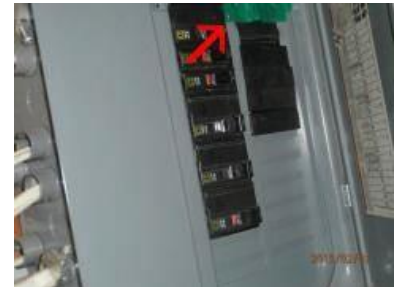
Ouverture (s) sur le panneau non protégée(s). Une plaque de protection doit être installée là où il y a des ouvertures.

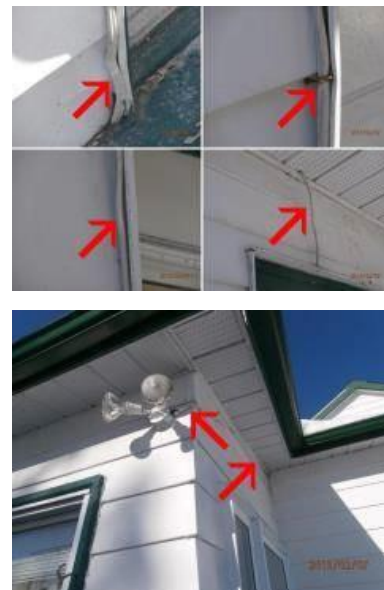
Fils extérieurs en surface non protégés.
Refaire l'installation du filage extérieur afin qu'il soit adéquatement protégé selon les règles de l'art.

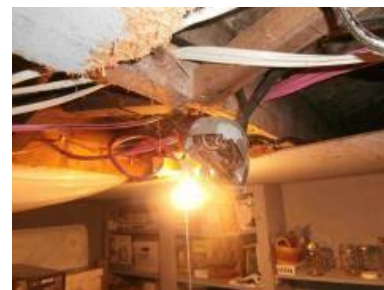
Boîtes de jonction mal fixée.
Réparer les boîtes de jonction mal fixée. Plaque manquante.
Installer une plaque de protection sur les boîtes de jonction.

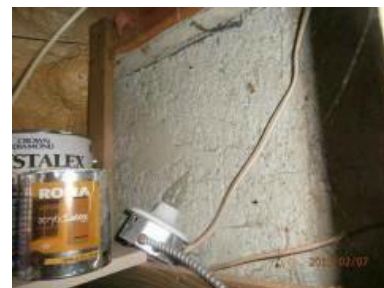
Le luminaire est mal fixé.
Réparer le luminaire mal fixé.

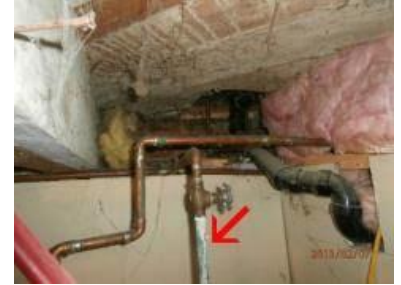
Corrosion observée sur les tuyaux de cuivre.
Possibilité de fuite.
Consulter un plombier afin de remplacer les sections de tuyaux corrodés.

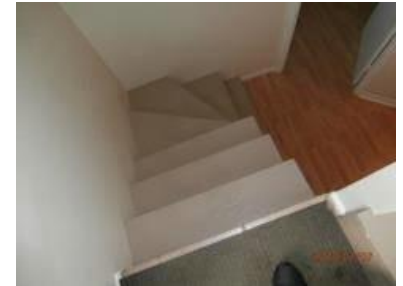
L'escalier donne accès au sous-sol.
Aucune rampe dans la descente de l'escalier.
Installer une rampe à l'escalier.
Aucune balustrade à l'escalier.
Danger de chute.
Installer une balustrade dans l'escalier.
Hauteur de l'échappé est insuffisante. Une hauteur de 78" minimum est recommandée.
Améliorer la hauteur de l'échappé si possible.
